| AUTO POR MEDIO DEL CUAL SE ORDENA ARCHIVO TOTAL DENTRO DEL PROCESO DE RESPONSABILIDAD FISCAL N° 101-2018 ADELANTADO ANTE EL MUNICIPIO DE MOTAVITA-BOYACÁ | | | | |

AUTO N° 008
20 DE ENERO DE 2021

- I. **CD-1** donde se anexa información correspondiente al contrato N° 026 de 2014 cuyo objeto fue " CONSTRUCCIÓN POZO PROFUNDO SECTOR EL MICO DE LA VEREDA CARBONERA DEL MUNICIPIO DE MOTAVITA-BOYACÁ":

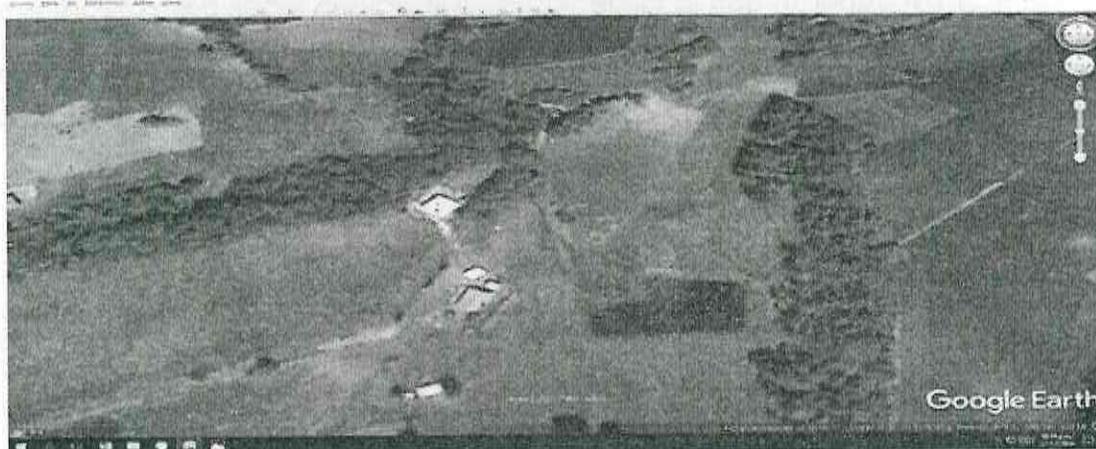
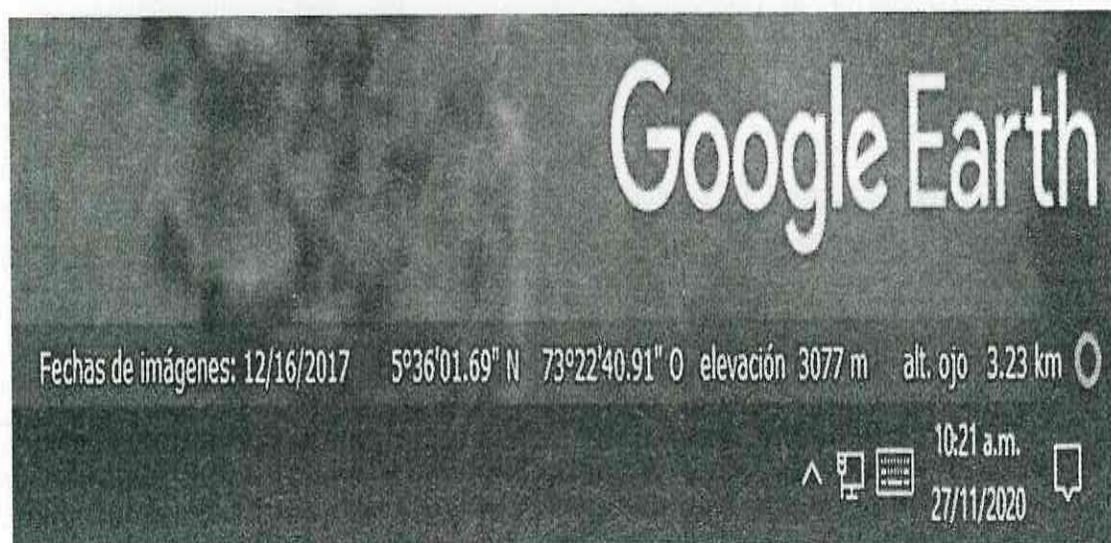
"(...) Igualmente, mediante la aplicación Google earth, se realizó ubicación, de las obras verificadas, coincidiendo con las coordenadas tomadas en sitio y contenidas en estudios e informes estudiados, concluyendo que el Pozo Profundo corresponde según estudios al **SEV-2 predio el Mico**, desvirtuando la ubicación del pozo consignada en el informe técnico DCOCI No. 058 del 24 de septiembre de 2018 (SEV-1 predio El Ermitaño) ((...))".

"(...) UBICACIÓN DE POZO PROFUNDO EL MICO SEGÚN COORDENADAS GOOGLE EARTH (...)"

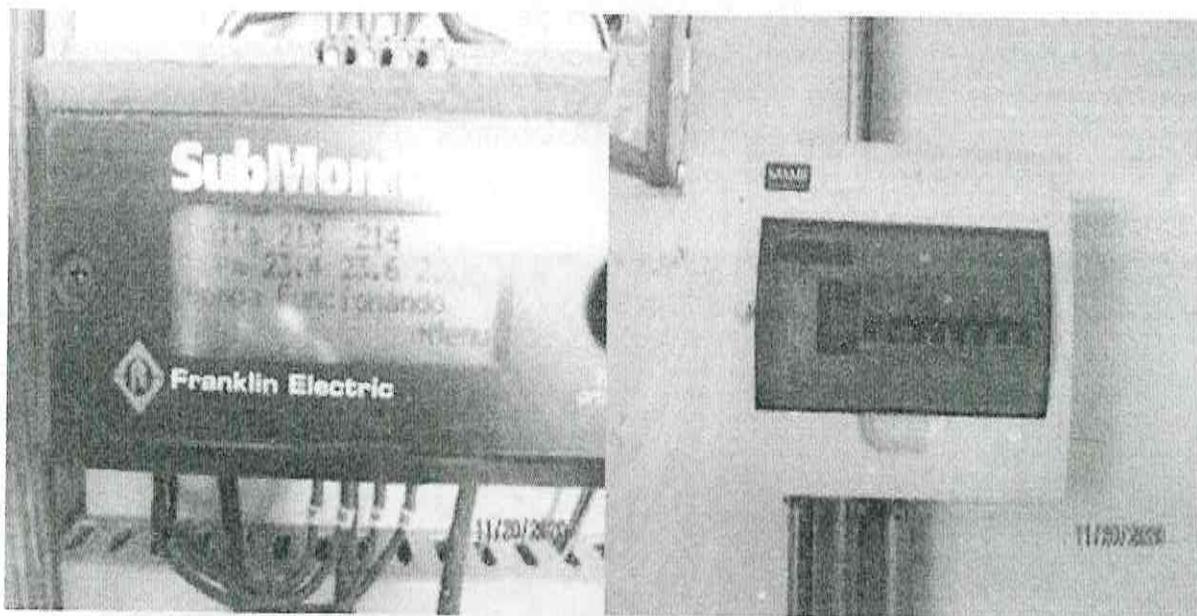
FOTOGRAFÍAS 3, 4: FUNCIONAMIENTO DE TABLEROS DE CONTROL Y CAJA DE CIRCUITOS. (FOTOGRAFÍAS DILIGENCIA DE INSPECCIÓN FISCAL).
